Receptor StarFire™ 6000 y StarFire™ 6000 integrado

Notas de distribución de actualización de software del 20-2
4.40P

JOHN DEERE

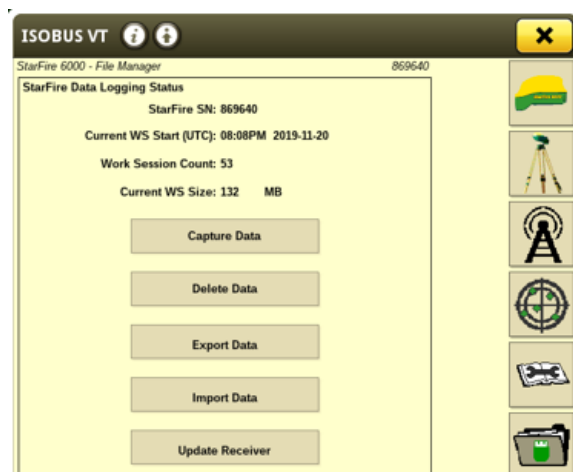
Registro de datos continuo

La información de diagnóstico es continuamente registrada en el receptor StarFire™ 6000 como sesiones de trabajo individuales desde el encendido hasta el apagado con una sesión de trabajo máxima de dos horas de trabajo. Cuando una sesión de trabajo excede dos horas, se inicia automáticamente una sesión de trabajo nueva. Se pueden registrar hasta 48 horas de sesiones de trabajo.
